CASARÃO DO CHÁ
Mogi das Cruzes, São Paulo

**RELATÓRIO APRESENTADO PELO
PROF. DR. KUNIKAZU UENO
À FUNDAÇÃO JAPÃO – SÃO PAULO**

Sobre o Casarão do Chá em Mogi das Cruzes, Brasil

Kunikazu Ueno

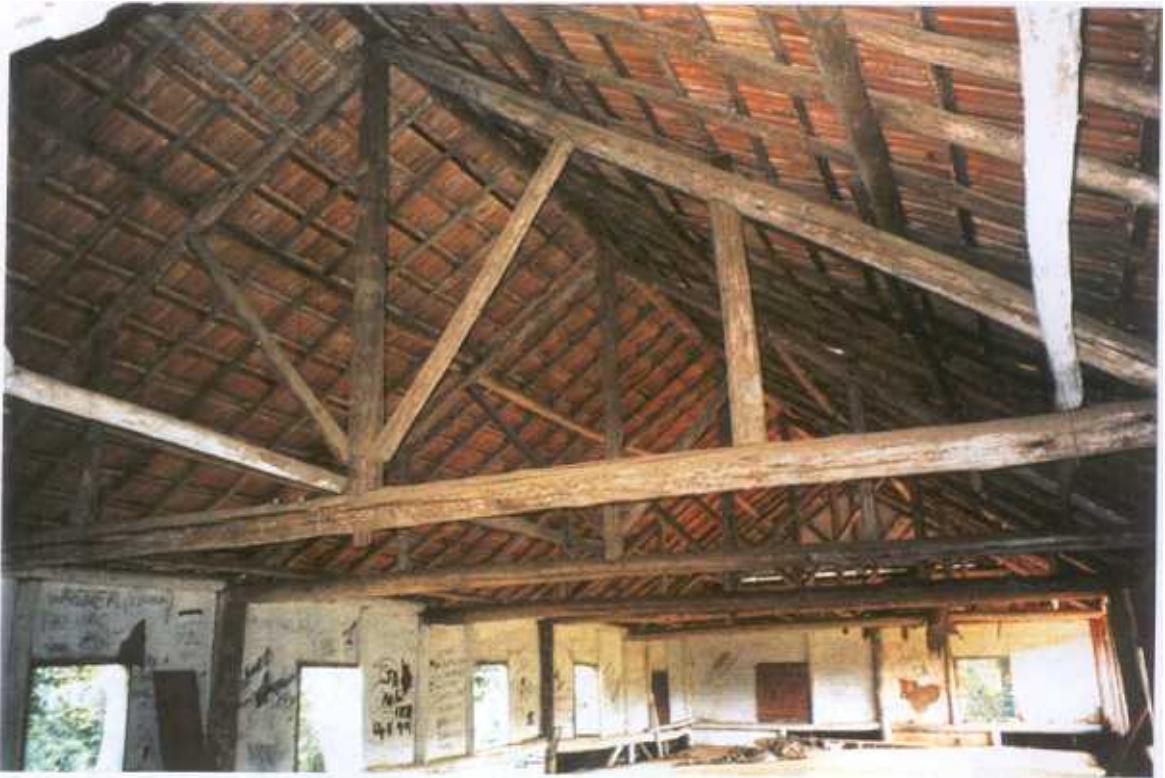
O aspecto mais interessante deste edifício é que o carpinteiro Hanaoka o construiu de acordo basicamente com o conceito tradicional japonês, exceto pelo emprego de treliças² no lugar de vigas horizontais (Fig. 1). Tal estrutura mista só é possível considerando-se que o carpinteiro dominava tanto o sistema construtivo japonês como o europeu, do qual tinha provavelmente noções elementares. A idéia do carpinteiro de mesclar os dois conceitos estruturais é única, e pode ser fruto da cultura de imigração, admitindo-se tal conceito. Creio que existem vários tipos de cultura de imigração no Brasil, e que o Casarão do Chá é um edifício típico do contato entre o Japão e o Brasil.

Fig. 1 Treliças planas à maneira de tesouras, na Sala de Desidratação, pavimento superior.

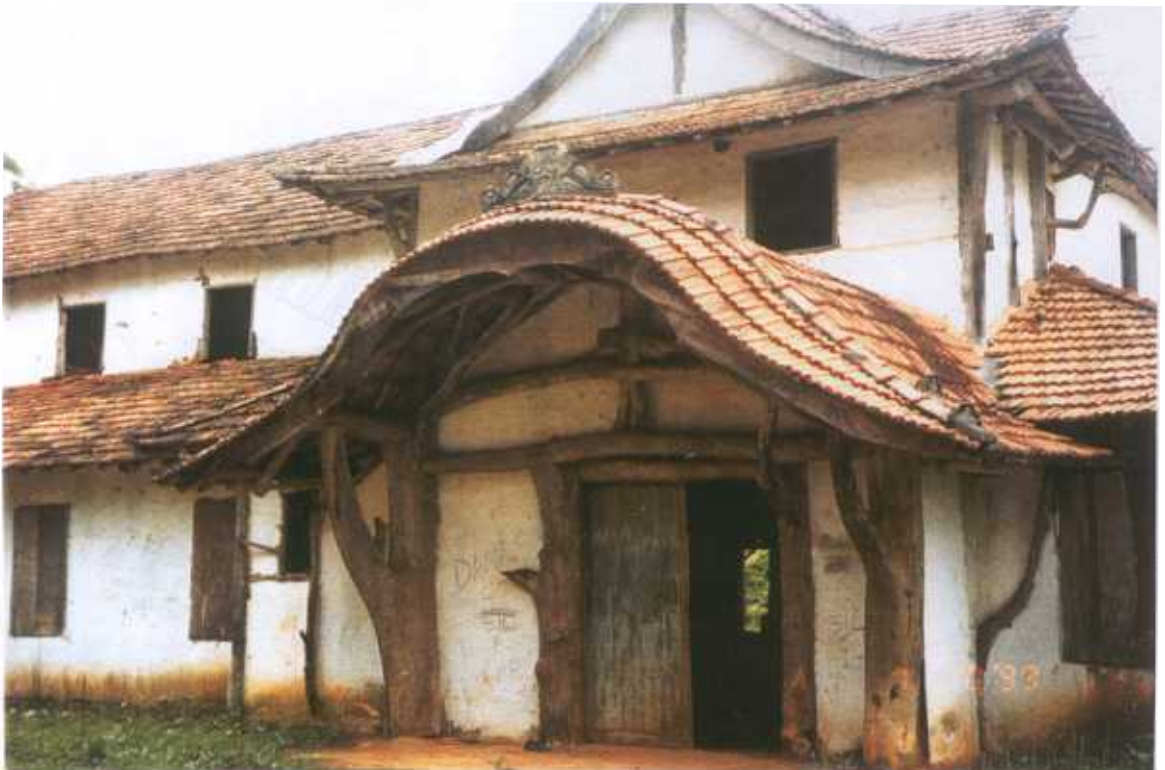
Podemos encontrar no pórtico de entrada do edifício o estilo de telhado chamado “*kara-hafu*”³, que não é necessariamente específico das fábricas de chá, mas que foi empregado por Hanaoka no Casarão (Fig. 2). Os telhados “*kara-hafu*” são comuns no Japão, e provavelmente Hanaoka o adotou para mostrar a sua maestria e habilidade.

Fig. 2 Telhado "kara-hafu", no pórtico de entrada

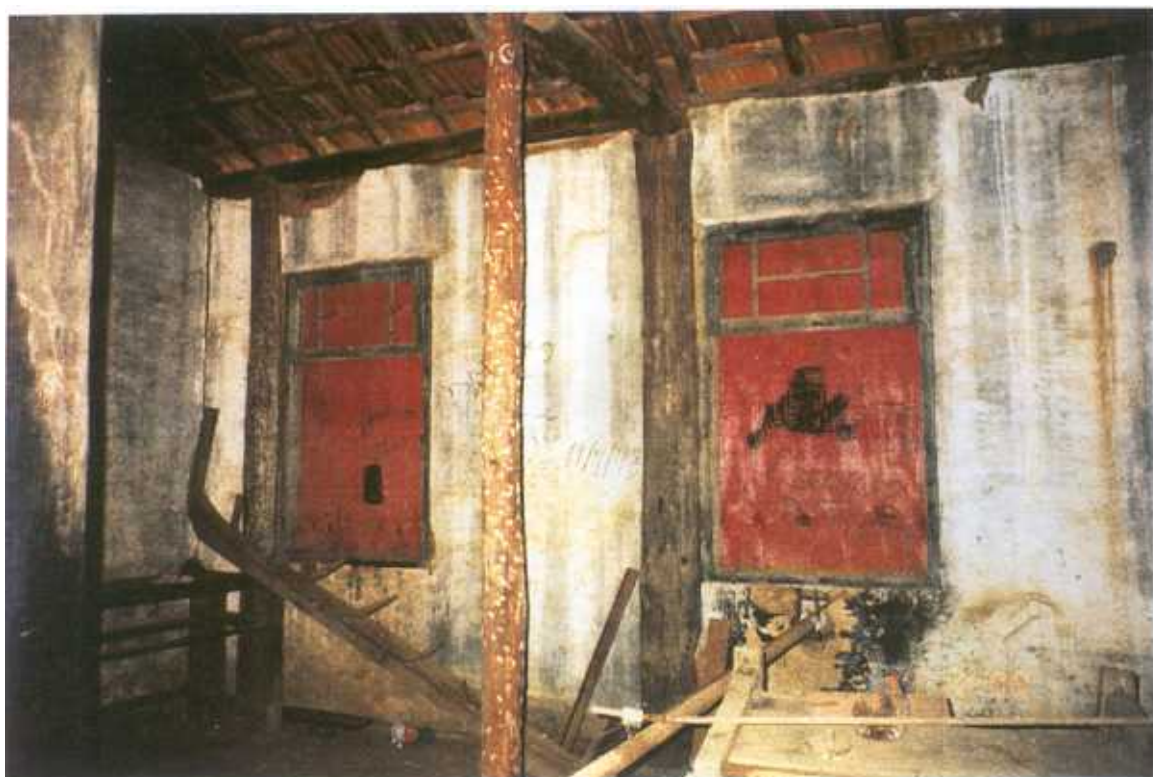
- Tanto no piso inferior como no superior a maioria das janelas está destruída, poucas conservam a moldura original. Há três tipos de janelas: o primeiro, na Área de Beneficiamento (Fig. 9); o segundo, na Área de Embalagem e Depósito (Fig. 10), e o terceiro no piso superior (Fig. 11). É possível recompor as janelas originais com base no estudo das partes remanescentes e em velhas fotografias.

Fig 10 Janelas no ambiente do Deposito

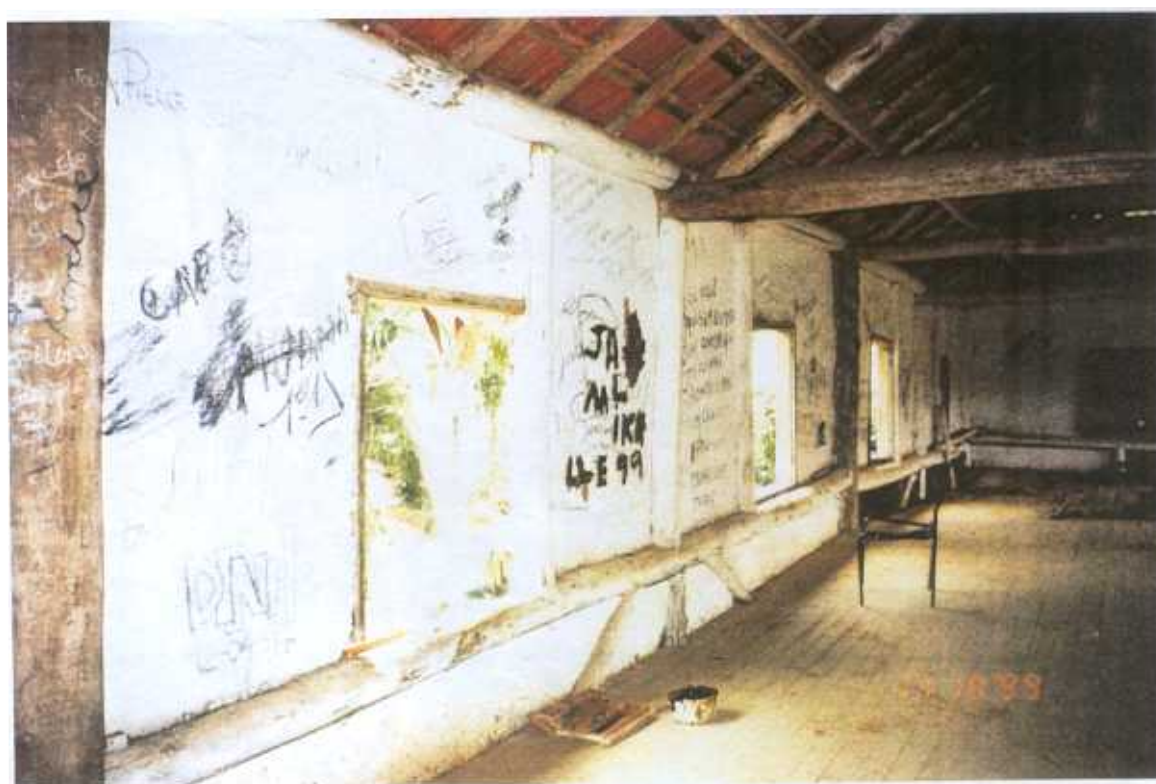
Fig Janelas no ambiente de Secagem para superior

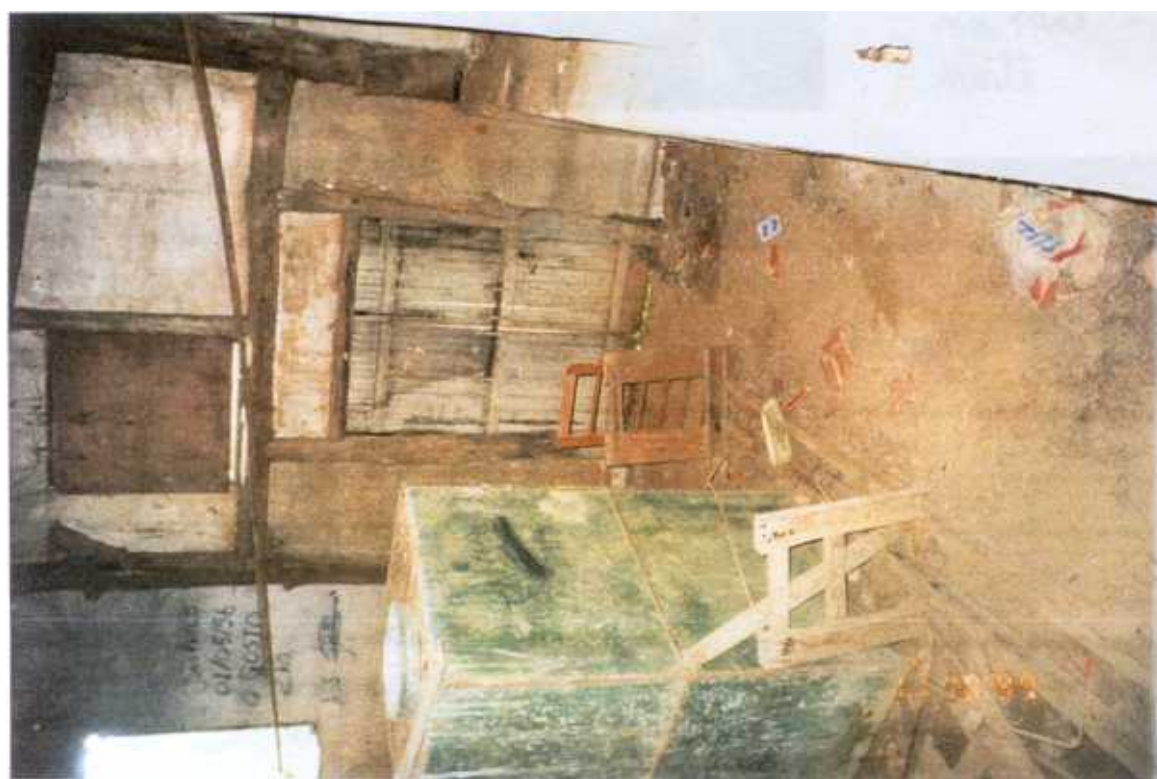
Existem quatro acessos, dois na face sul (fachada principal), um na face leste e um na face norte (Fig. 12). Este último tem a soleira da porta localizada a aproximadamente um metro abaixo do nível do piso do edifício (Fig. 13). Não é certo que todas as quatro portas são originais, mas elas são certamente similares às originais. O pórtico da porta menor na fachada sul, que foi recentemente reformada pelo carpinteiro Mário, deve estar com o desenho alterado (Fig. 14). Aventurei essa hipótese devido ao ângulo do telhado do pórtico não coincidir com os 45 graus usualmente presentes na arquitetura tradicional japonesa, e que o próprio Hanaoka adotou nos telhados do Casarão.

Fig 3 Porta na face norte e a interna

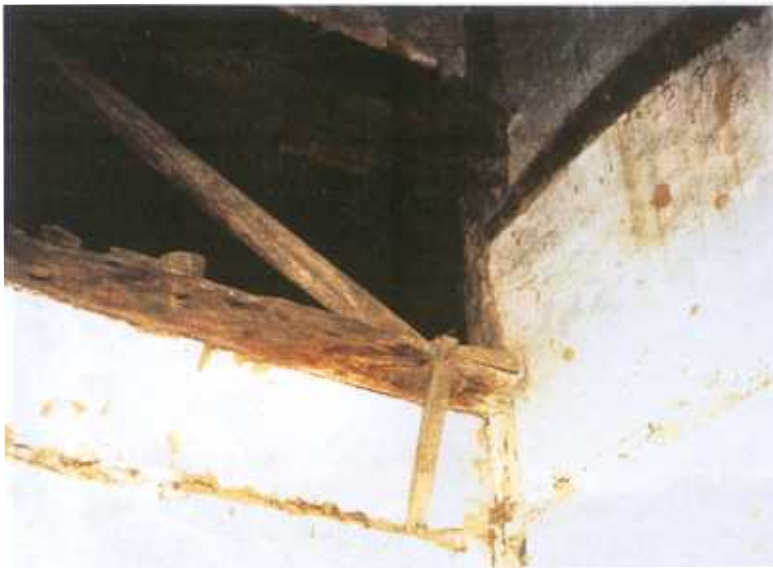
- A janela no “*irimoya-hafu*” na parte posterior do edifício (fachada norte) não é original, mas ela tampouco é um trabalho recente (Fig. 15). Há, próximo dela, indícios de uma tesoura de telhado no sentido norte-sul, que indicam que Hanaoka pretendeu inicialmente construir a tesoura para suportar o telhado da mansarda naquele local (Fig. 16). No entanto, não pude encontrar os furos que pregos ou parafusos teriam deixado nas peças da tesoura. Por isso acredito que Hanaoka não chegou a construir a tesoura, preferindo executar o “*irimoya-hafu*”, e por fim abriu nele a janela.

Fig 16
Indícios
treliça
sentido
norte sul

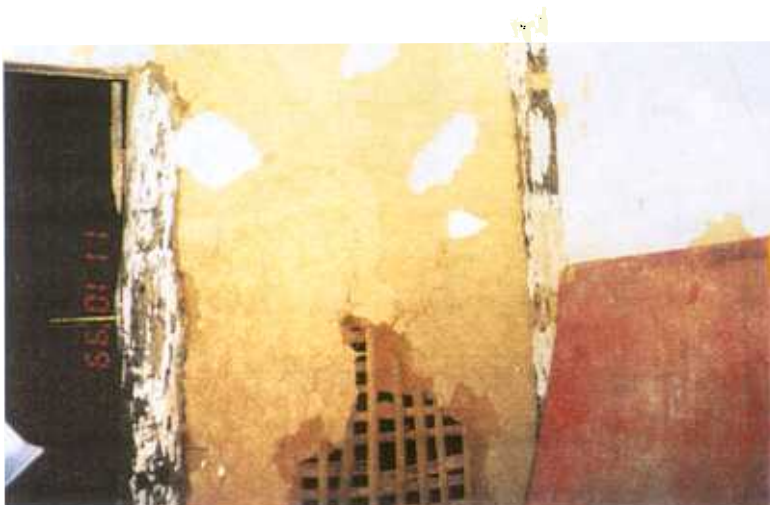
- No cômodo denominado Ambiente de Fermentação encontramos os indícios da existência de um forro (Fig. 17). Tais indícios são compostos por encaixes de peças de

madeira na posição vertical que provavelmente suportavam o forro. Os detalhes de como teria sido o forro não são compreensíveis no momento; a sua compreensão depende de maiores evidências. Nos pilares dos vértices do cômodo há evidências da existência de madeiras horizontais que devem ter feito parte da estrutura das taipas da parede (Fig. 18).

Fig 17
Ambiente de
Fermentação
indícios de
ferro nas
paredes

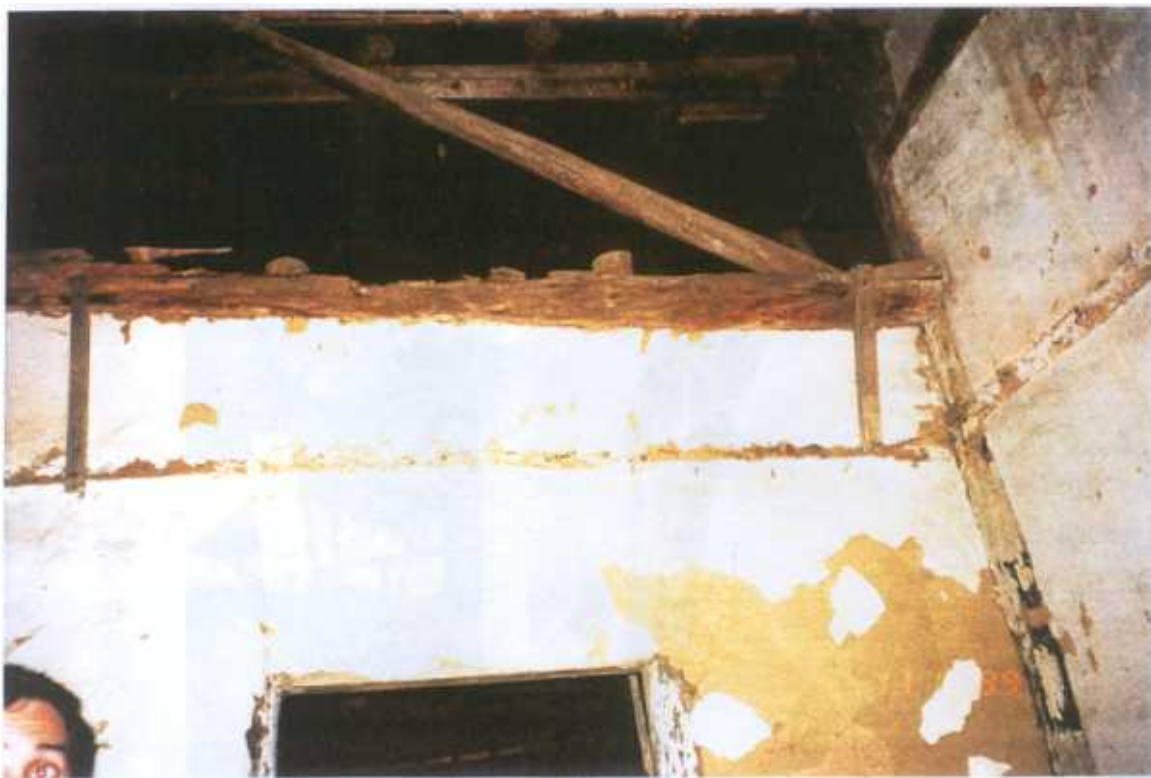
Fig 18 Evidência de forno no Ambiente de Fermentação

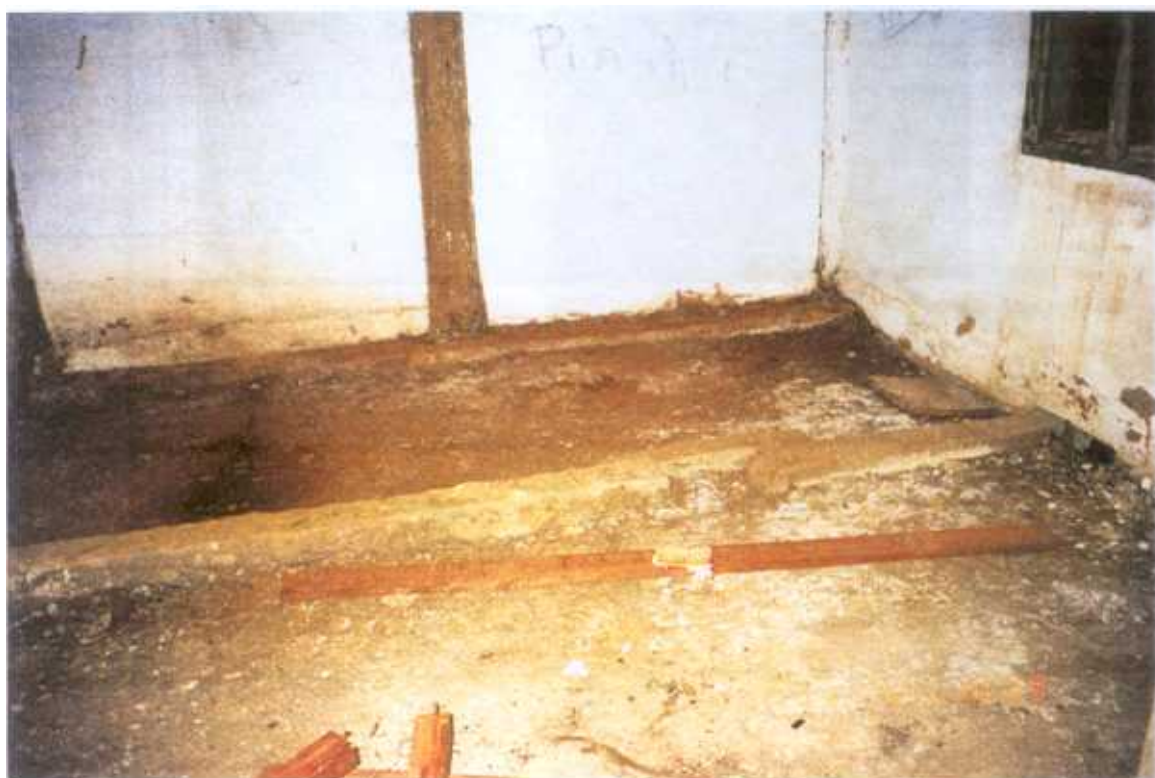
No cômodo denominado Escritório as evidências indicam que existia um assoalho de madeira (Fig. 19). Na porta do lado oeste deste cômodo havia um pequeno balcão cujo parapeito era feito de tábuas (Fig. 20).

Fig 19 Escotono evidência de assobalho no piso

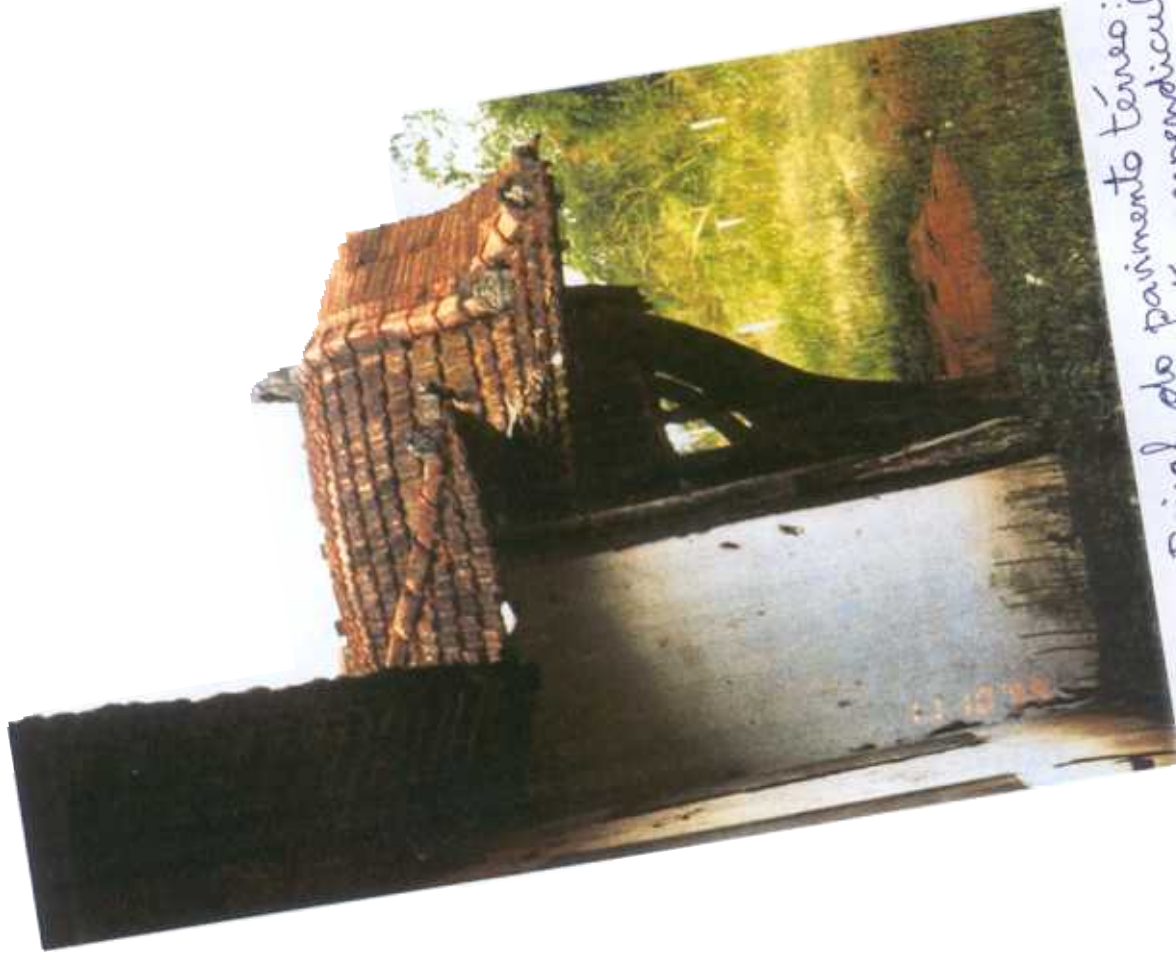
- Ao contrário do andar inferior, no andar superior encontrei peças remanescentes do sistema de captação de águas pluviais, peças de madeira que teriam suportado as calhas. Não compreendo a razão da ausência dessas peças nos beirais do andar inferior (Fig. 21, 22)

Fig. 22: Beiral do pavimento térreo: cachorros com arremate perpendicular ao cobo

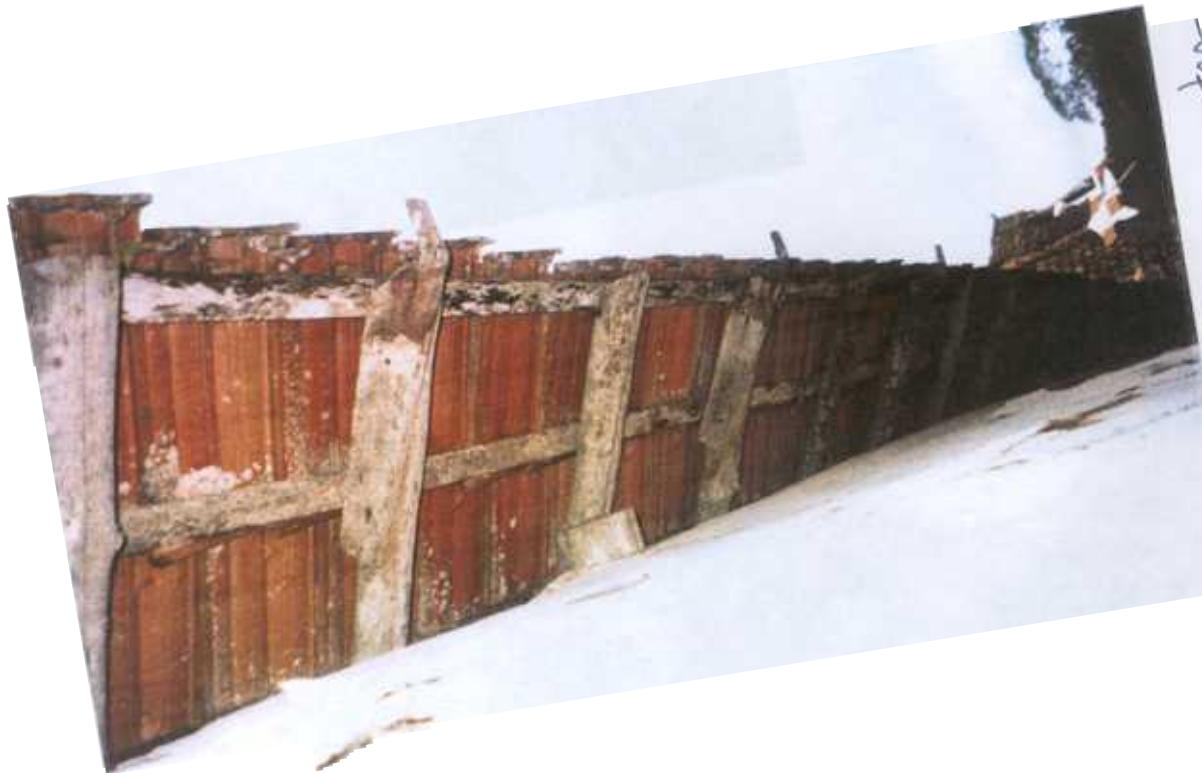
Fig. 21: Peças de madeira, suportes de calhas

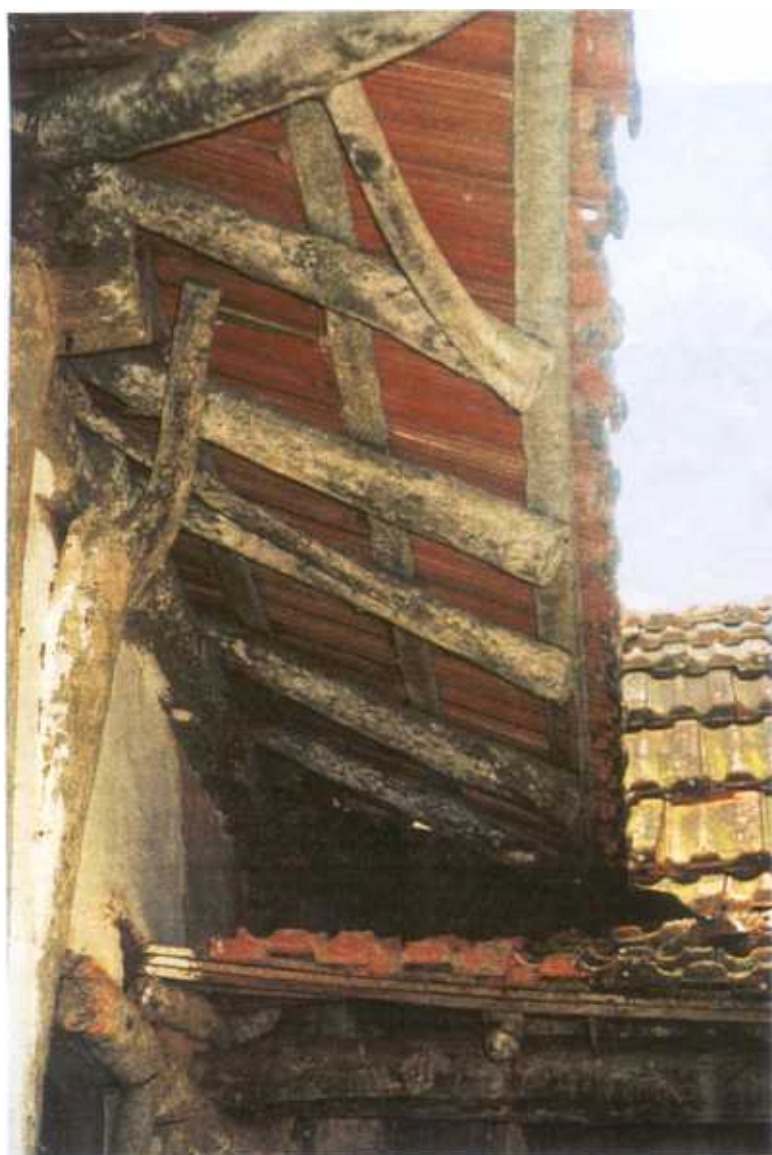
- Há dois tipos de acabamento para os caibros do beiral: um, cortado em ângulo perpendicular ao solo, e outro, cortado em ângulo perpendicular à inclinação do telhado. O corte perpendicular ao solo é o tipo original (Fig. 23, 24)

Cachorros do beiral
arrematados em
ângulo inclinado

Cachorros do beiral
leque, arremates
em ângulo
inclinado

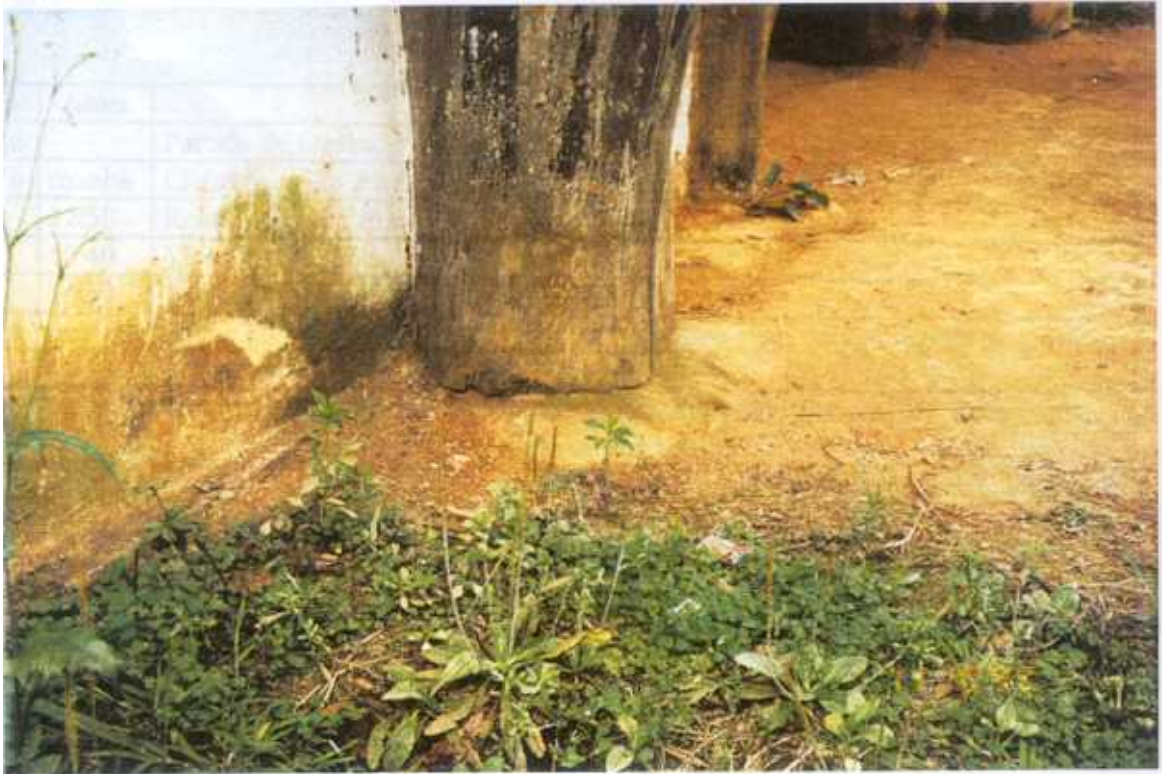
Fig. - 27 Base de pilar apoiada sobre pedra

1. A primeira coisa a fazer é remover a terra que encobre as bases dos pilares (Fig. 27) até a superfície das fundações⁹ pois a umidade do solo é prejudicial à madeira dos pilares.

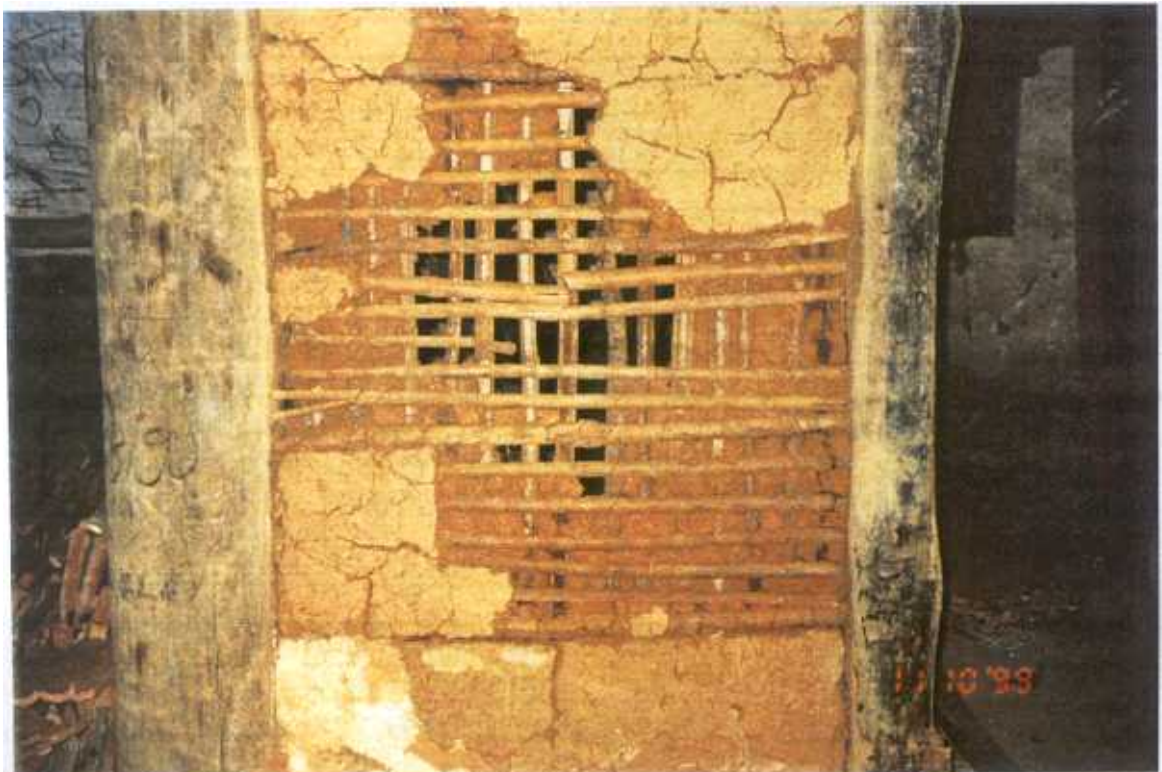
A taipa de mão das paredes é do tipo japonês, um pouco diferente do tipo brasileiro. No futuro, quando as paredes forem reconstruídas, recomenda-se empregar o tipo japonês. Contudo, não se deve esquecer também que às vezes o método mais familiar ao construtor é o mais conveniente.

Detalhe de parede : bambu, sisal, argila
misturada com vegetais (fibras)
