CASARÃO DO CHÁ
Mogi das Cruzes, São Paulo

**RELATÓRIO APRESENTADO PELO
PROF. DR. KUNIKAZU UENO
À FUNDAÇÃO JAPÃO – SÃO PAULO**

Sobre o Casarão do Chá em Mogi das Cruzes, Brasil

Kunikazu Ueno

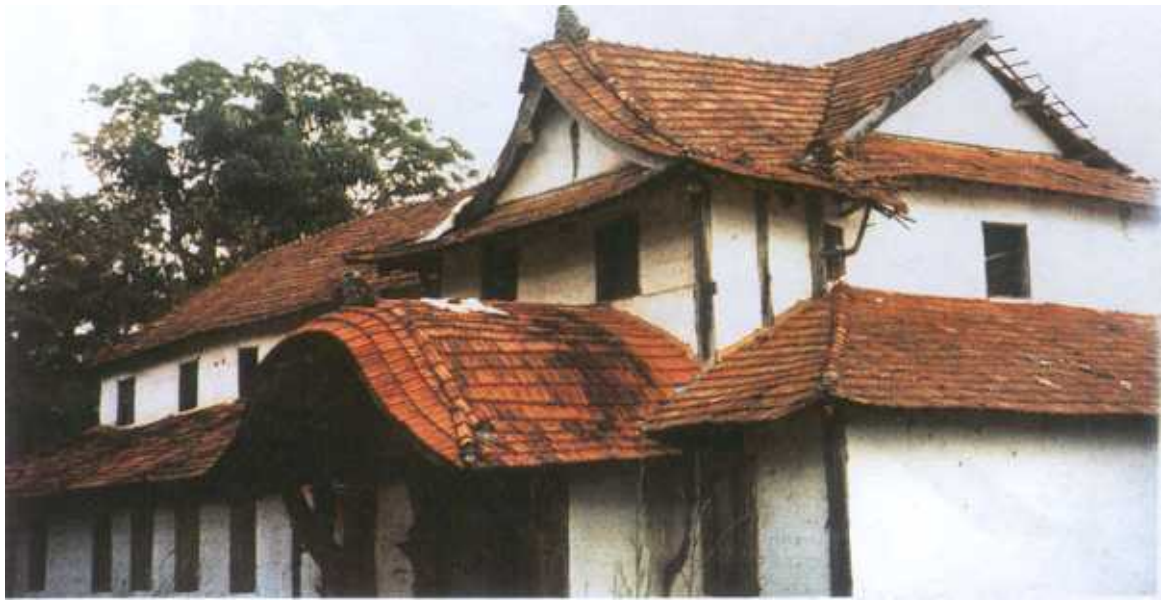
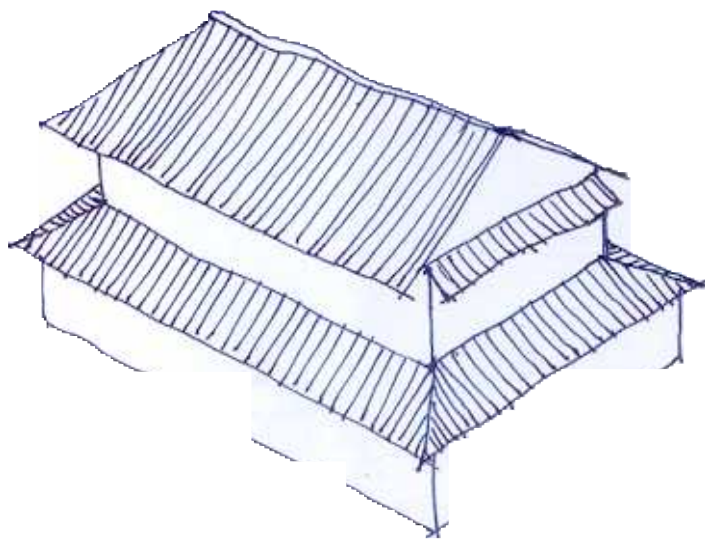
“*Irimoya*”⁴ é um formato de telhado muito usual no Japão e na Ásia oriental, mas raro na Europa e também no Brasil (Fig. 3). Hanaoka empregou este tipo de telhado, assim como

Fig 3 Telhado moço era águas sobrepostas

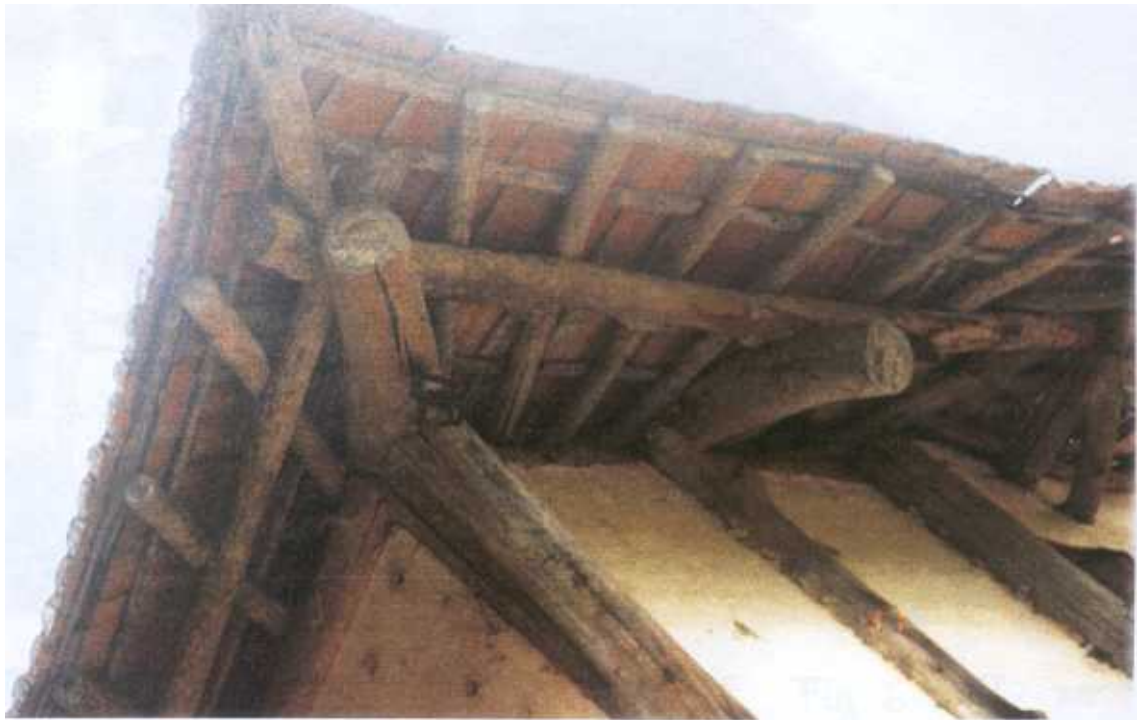
o “*ougi-daruki*”, nos beirais superiores da entrada. O “*ougi-daruki*” é uma das características do estilo Zen no Japão, ou seja, os cachorros de beiral não são paralelos, mas sim dispostos como as varetas de um leque japonês (Fig. 4). O carpinteiro Hanaoka adotou o telhado “*irimoya*” no Casarão do Chá, assim como na residência Saito (Fig. 5) localizada próxima ao Casarão.

Fig 4 ougo-daruki beiral com cachorros mas paralelos, em forma de leque

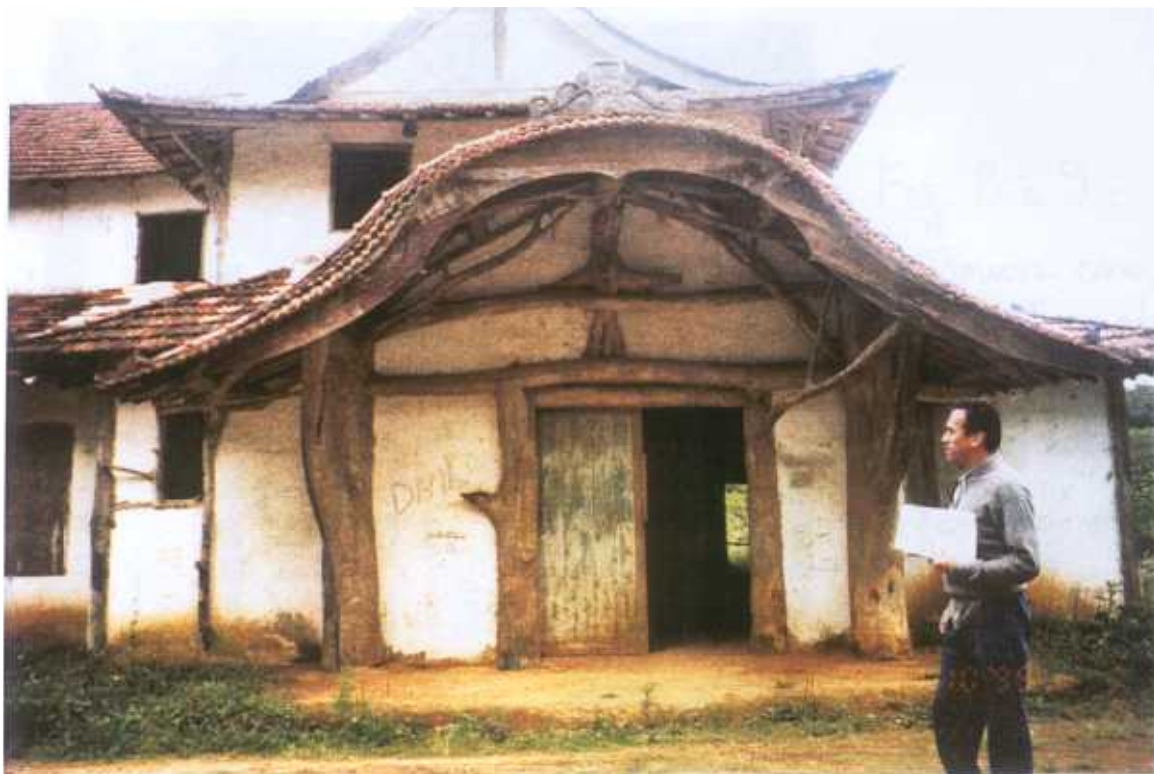
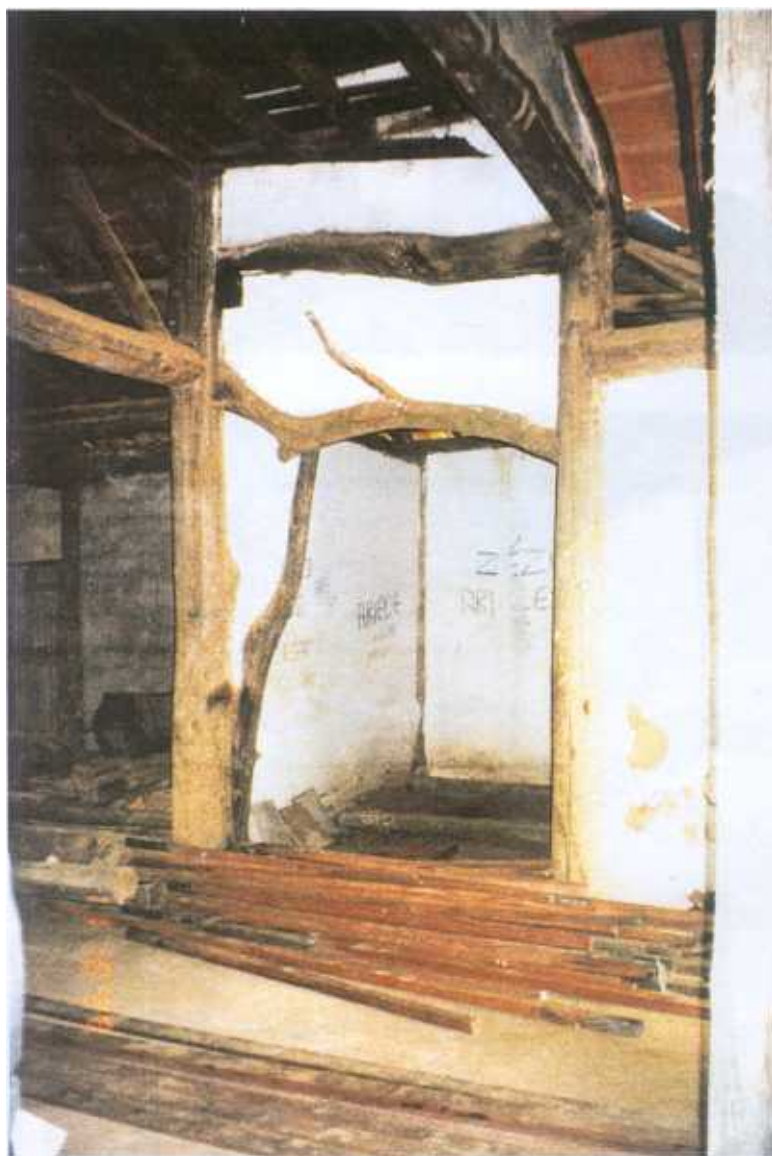
Na estrutura do pórtico de entrada (Fig. 6), da porta do Escritório (Fig. 7) e no corrimão da escada (Fig. 8), Hanaoka empregou troncos de árvores no seu formato original. As formas orgânicas das madeiras são características do Casarão, e parece que Hanaoka orgulhava-se do efeito plástico obtido através do emprego das madeiras no seu estado natural. Seu desenho aparecia nos edifícios, se Hanaoka conseguia convencer os cliente do custo adicional que esse desenho acarretava.

Fig 6 e 7
pórtico de
entrada e na
porta do
Escritório
troncos de
árvores
empregados
no seu
formato
natural

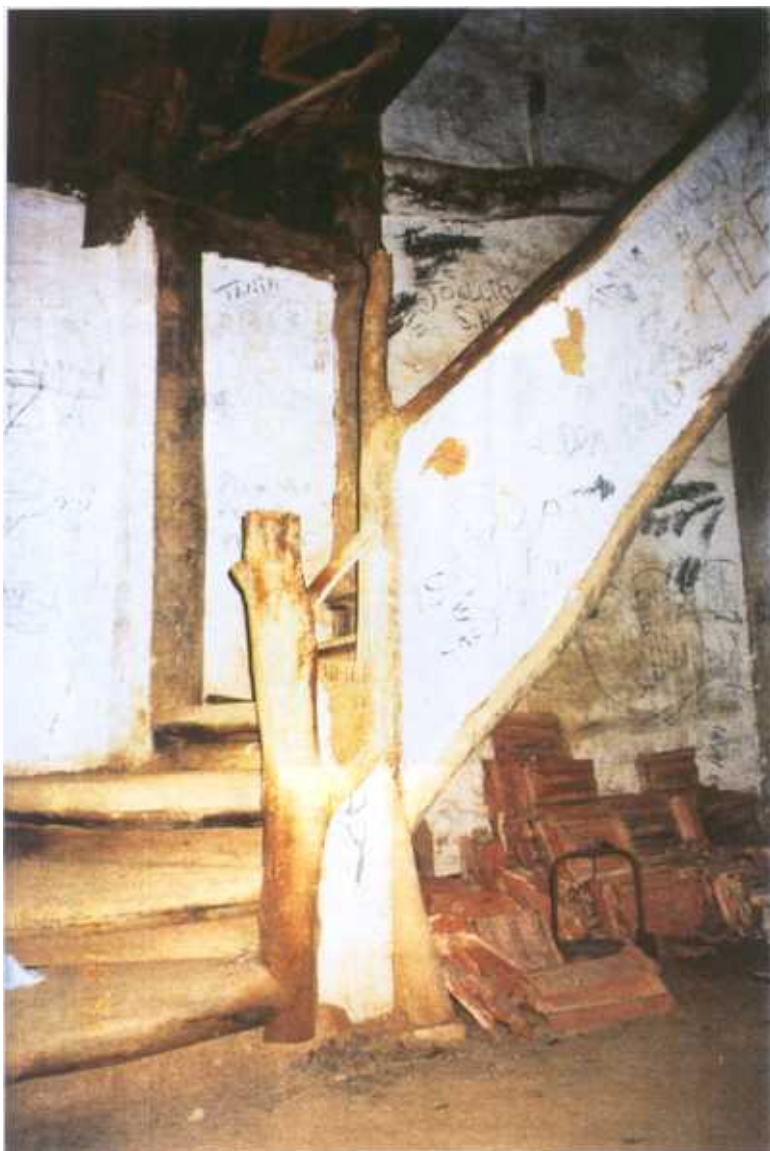
Fig. 8 e 9:
Troncos com o
formato natural
no corrimão
da escada, e
janelas da
sala de
Beneficiamento

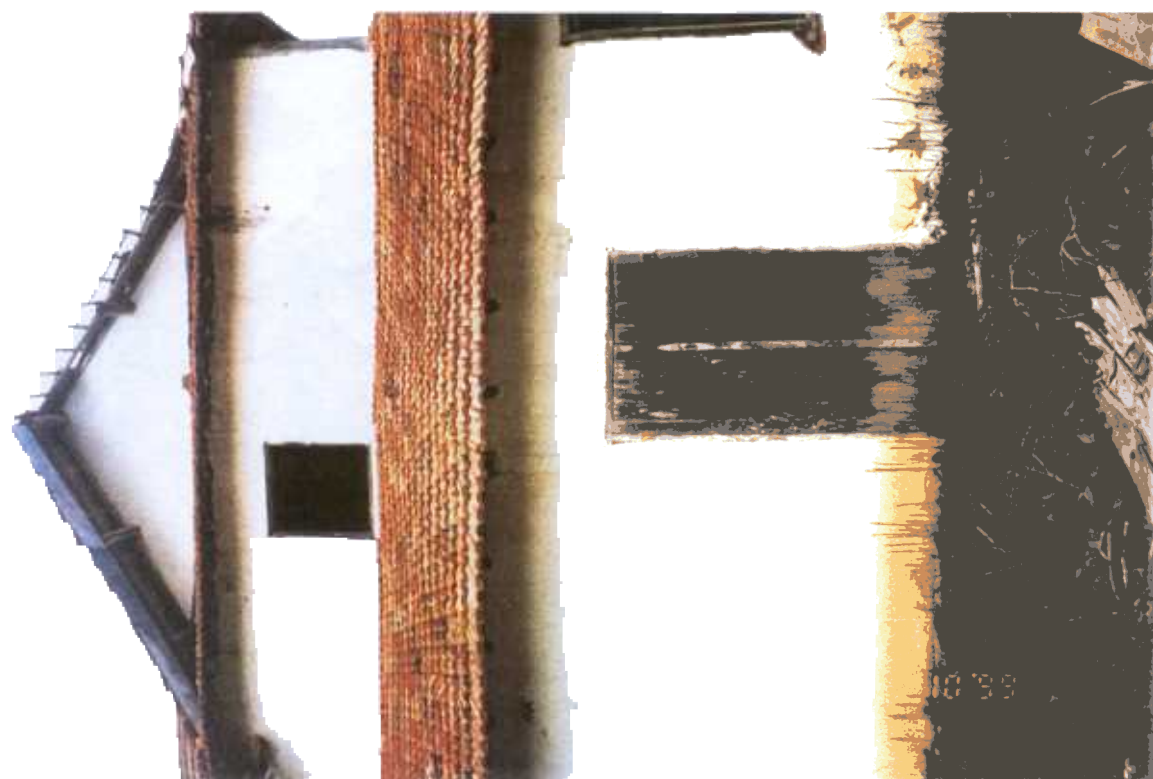
Fig 2 Porta na face leste

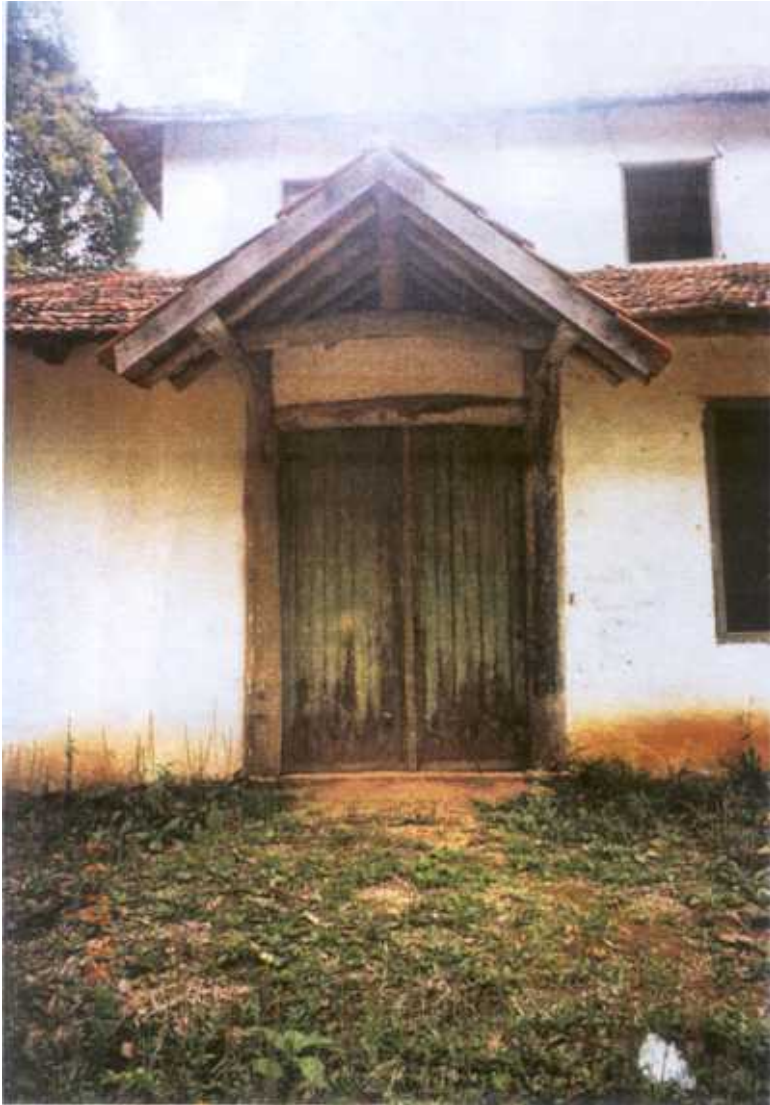
Fig 4 Pórtico da
face sul com
inclinação
modificada

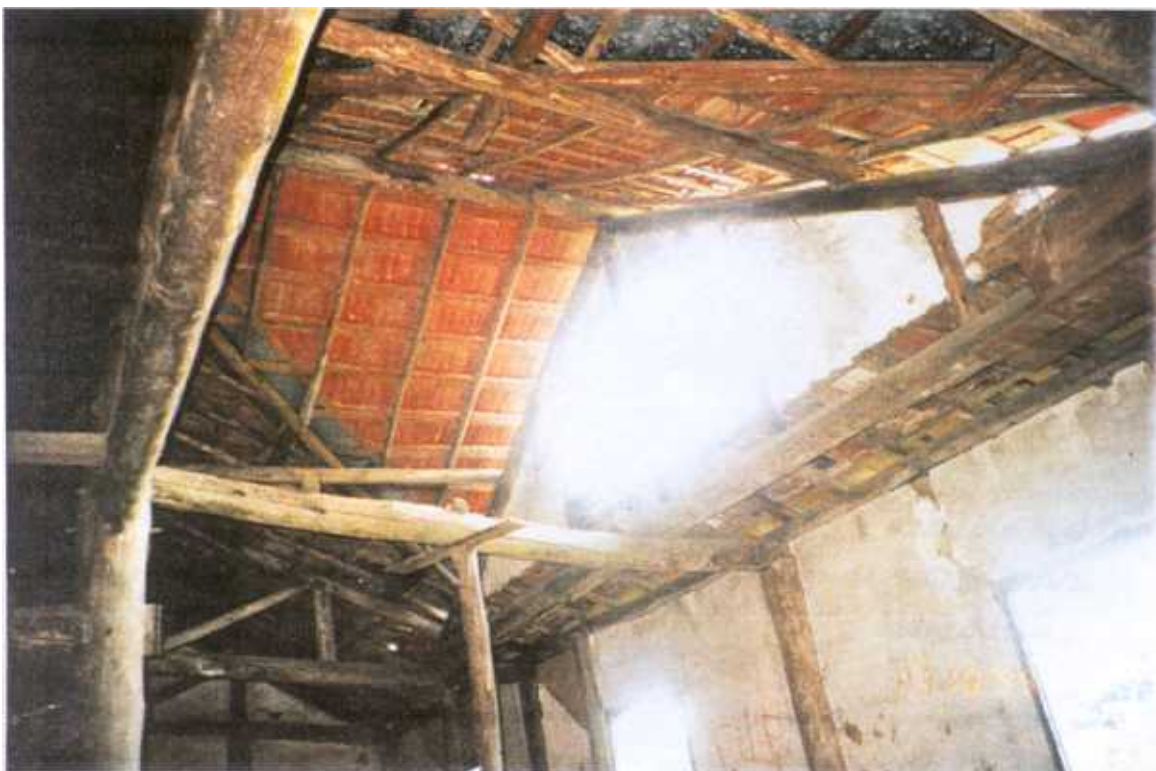
- A janela no “*irimoya-hafu*” na parte posterior do edifício (fachada norte) não é original, mas ela tampouco é um trabalho recente (Fig. 15). Há, próximo dela, indícios de uma tesoura de telhado no sentido norte-sul, que indicam que Hanaoka pretendeu inicialmente construir a tesoura para suportar o telhado da mansarda naquele local (Fig. 16). No entanto, não pude encontrar os furos que pregos ou parafusos teriam deixado nas peças da tesoura. Por isso acredito que Hanaoka não chegou a construir a tesoura, preferindo executar o “*irimoya-hafu*”, e por fim abriu nele a janela.

na
rumo a haku
na face
norte

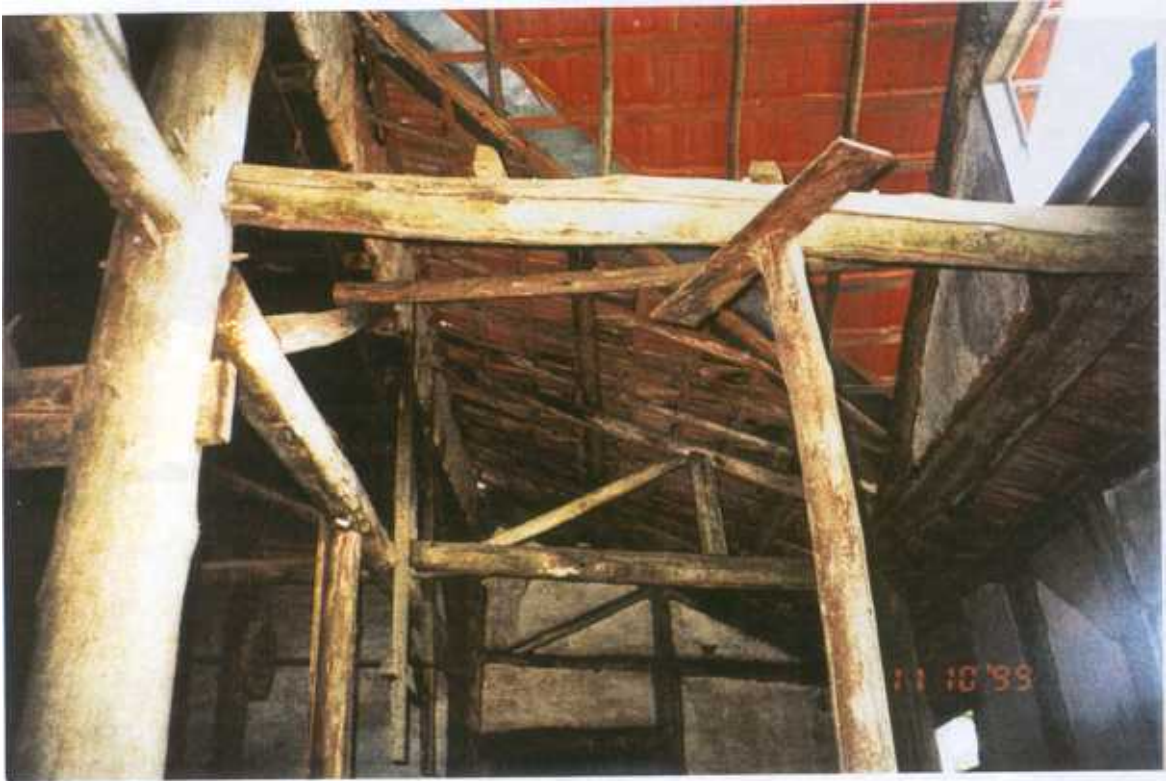
Fig 16
Indícios
treliça
sentido
norte sul
